HW 2021 TAGEBAU ERFTSTADT- BLESSEM

Zusammenstellung
Erkenntnisse zum Hergang
und Auswirkungen

Projekt: RMHW 2021
 Tagebau Kiesgrube Blessem

Phase: Geotechnische und Markscheiderische Beratung

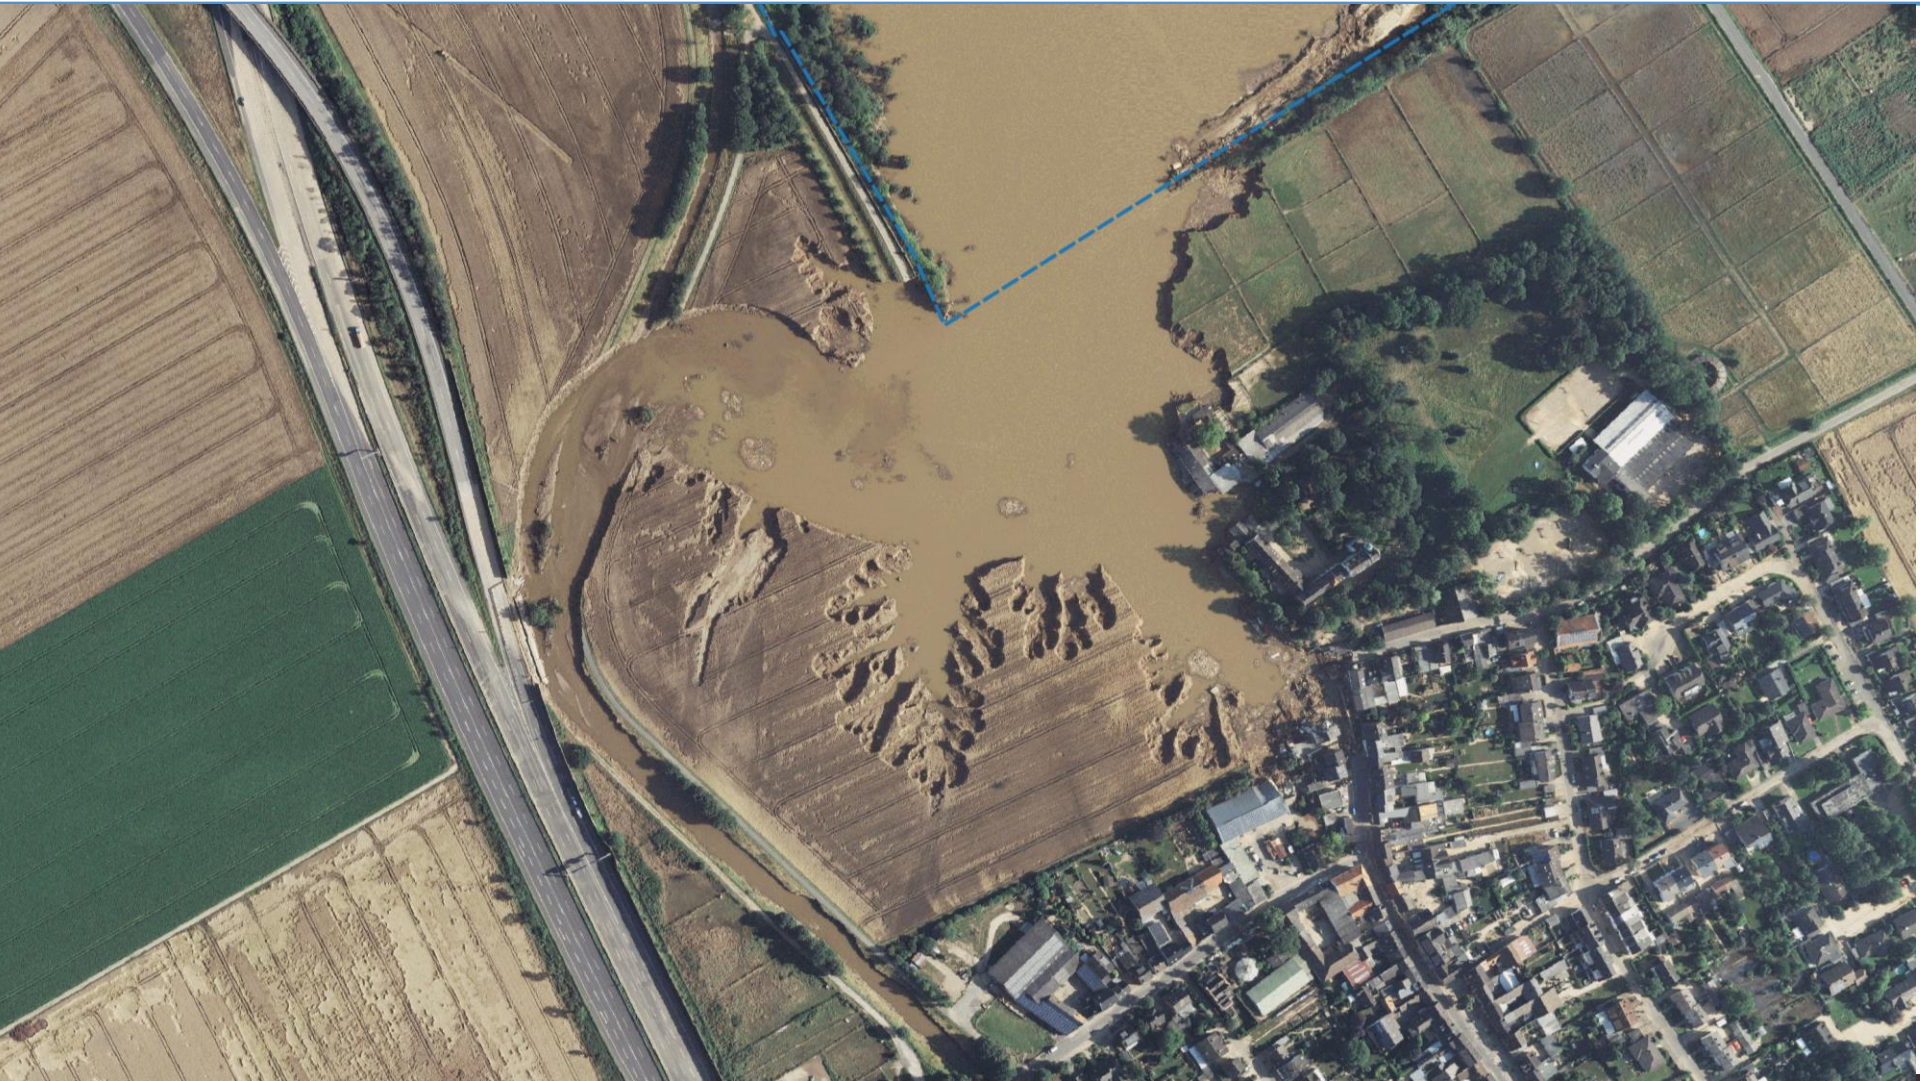
SITUATION NACH DEM HOCHWASSER | 21.07.2021

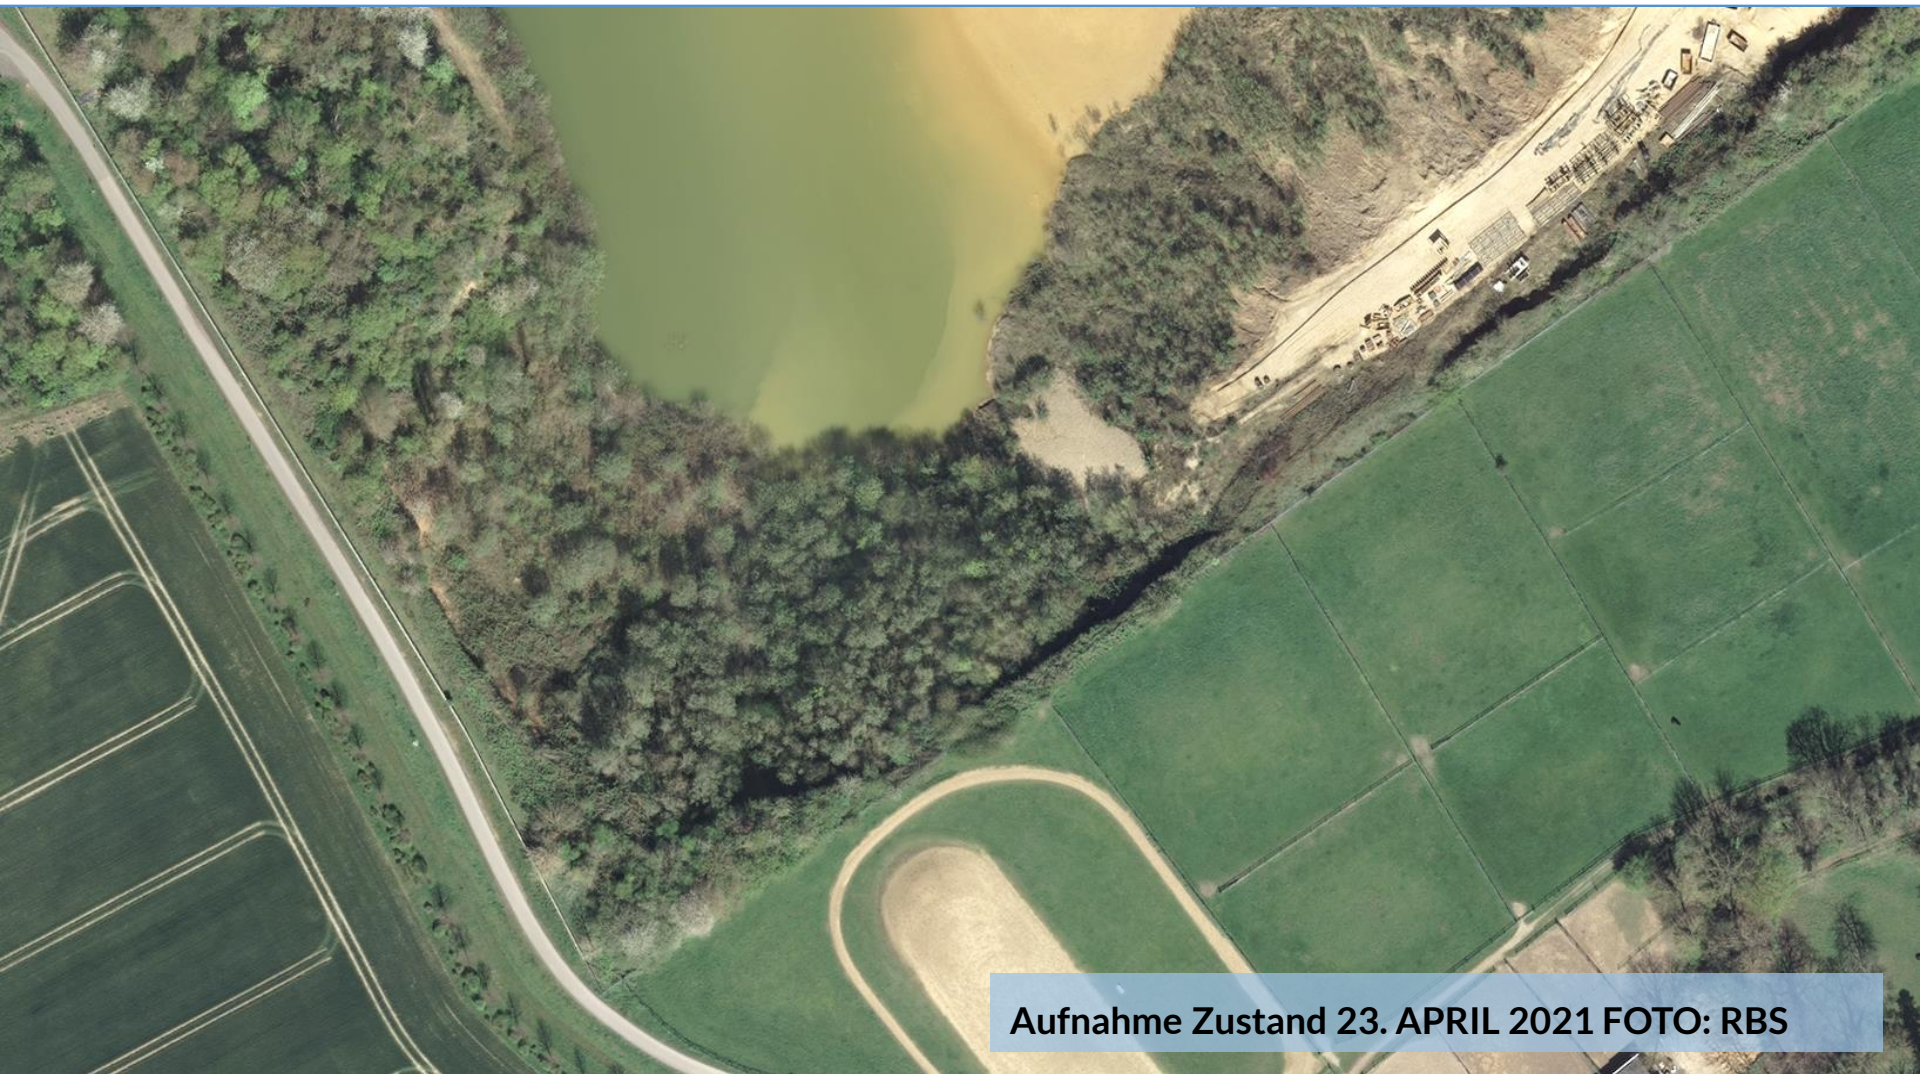
DETAIL BÖSCHUNGZUSTAND | 23.04.2021

Aufnahme Zustand 23. APRIL 2021 FOTO: RBS

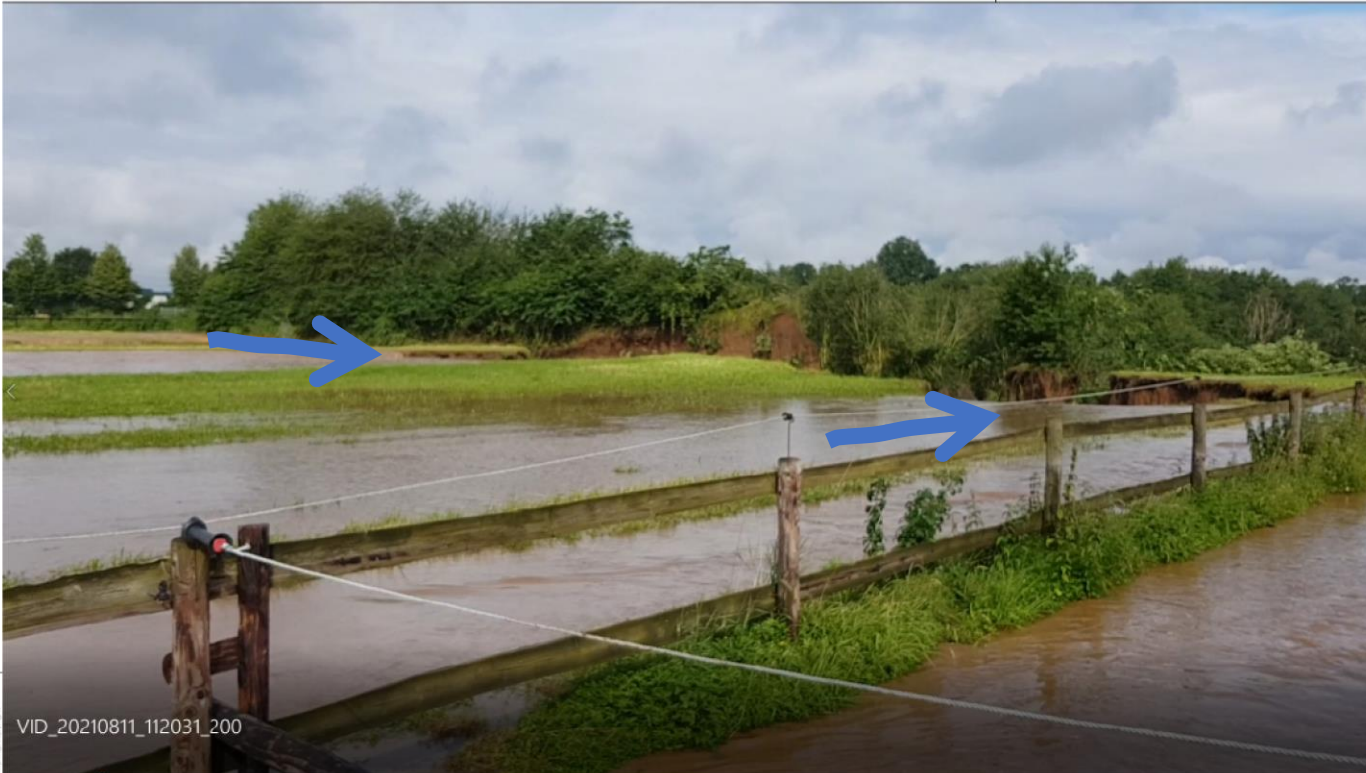
Aufnahmezeitpunkt 15.07.2021, 07:30 Uhr
Erstaufnahme Übertritt HW in Tagebau

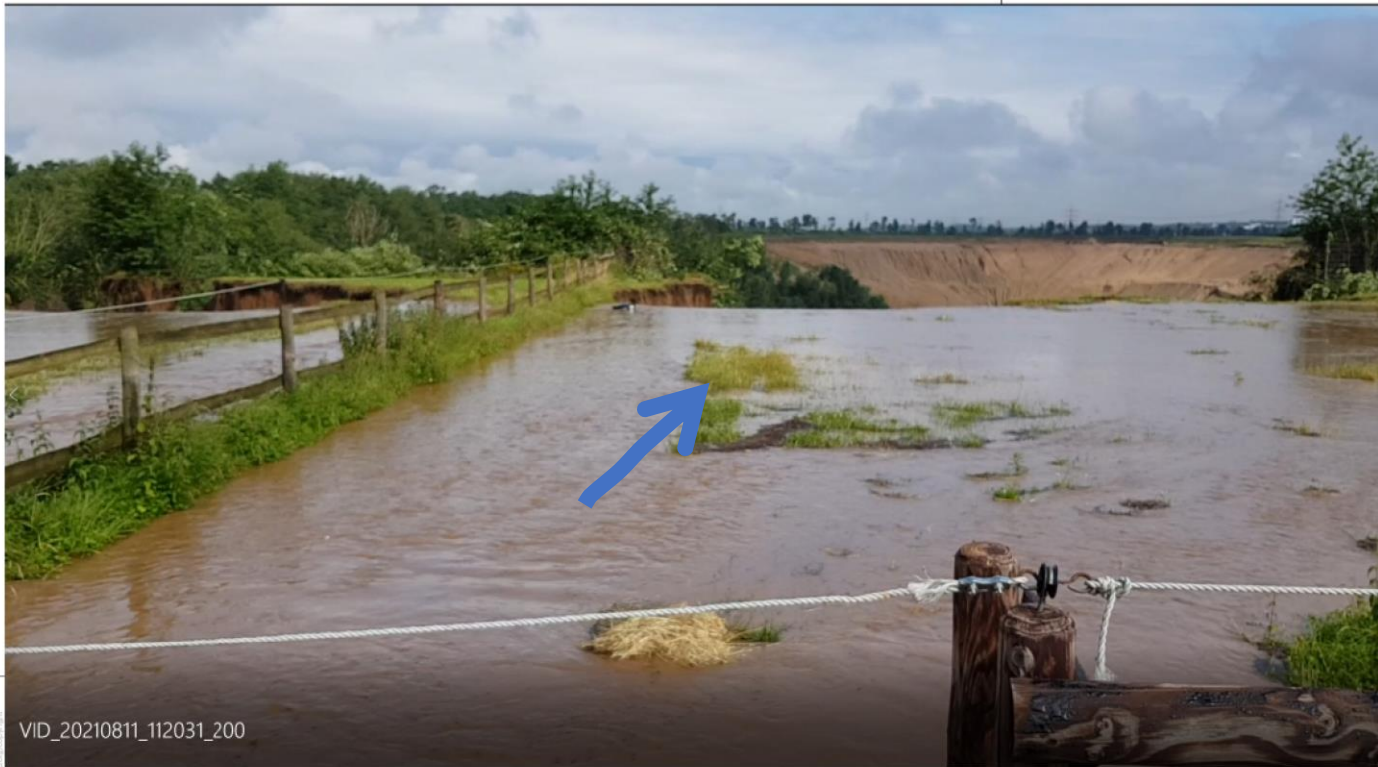
Aufnahmezeitpunkt 15.07.2021, 07:30 Uhr
Erstaufnahme Übertritt HW in Tagebau

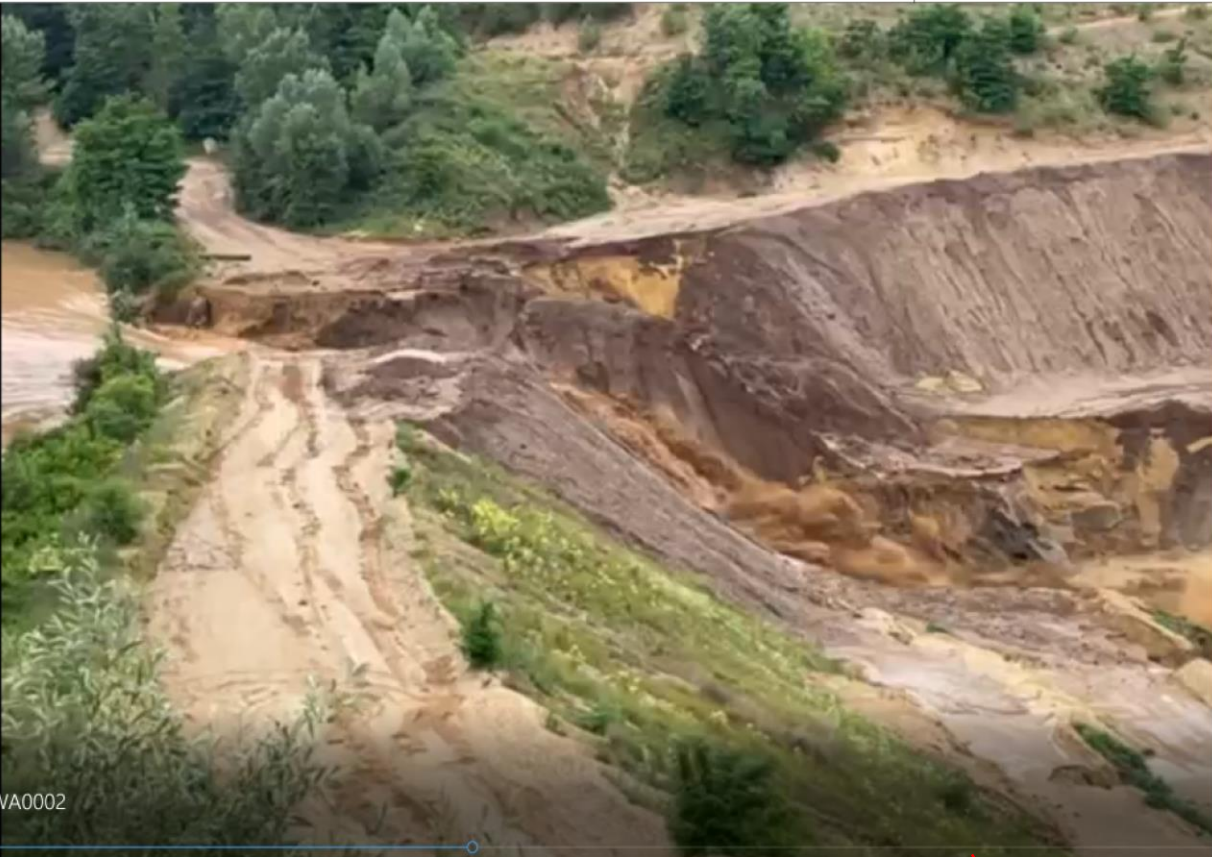
Aufnahmezeitpunkt 15.07.2021, 12:06 Uhr
Video RBS Erstaufnahme Übertritte HW über Trenndamm

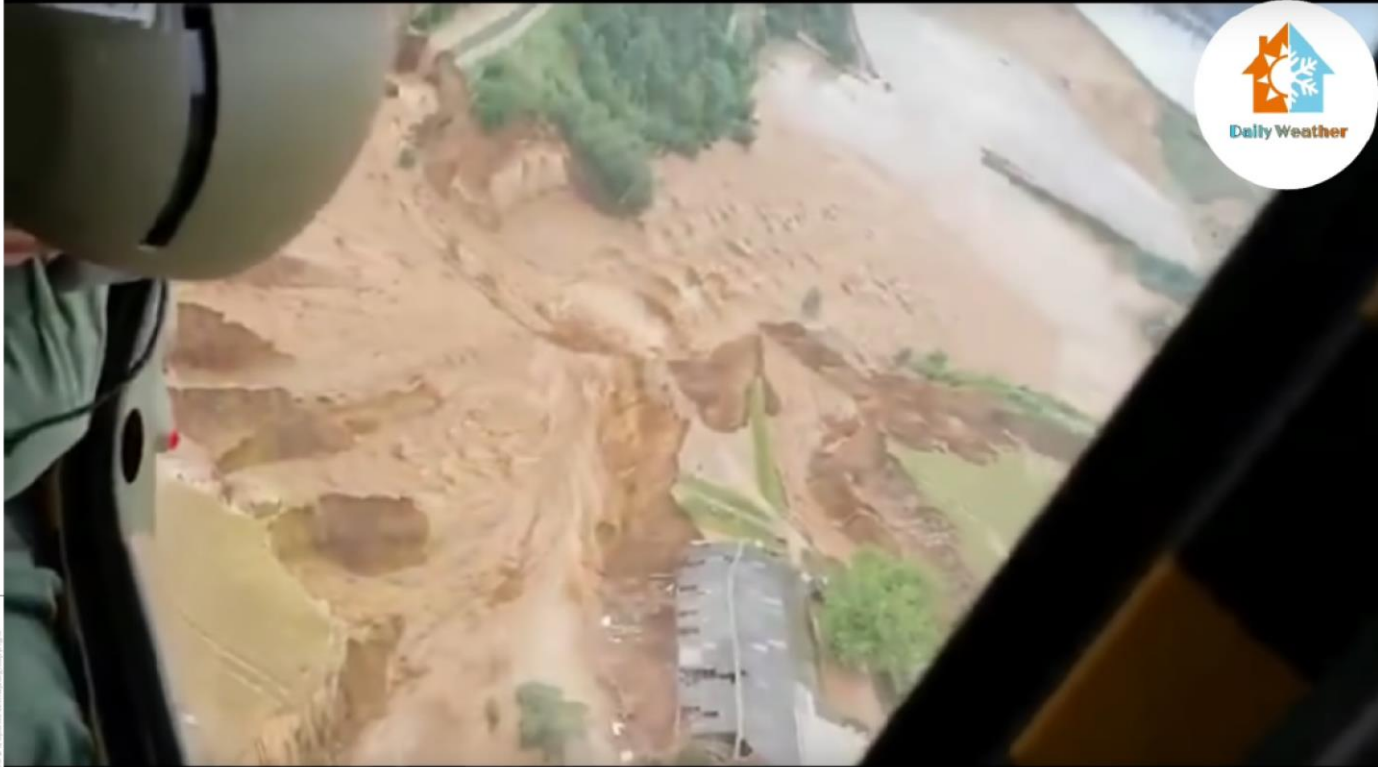
Aufnahmezeitpunkt 15.07.2021, nachmittags
 Zustrom 2. Welle, vor Durchbruch Erft, im Hintergrund: Seitengraben

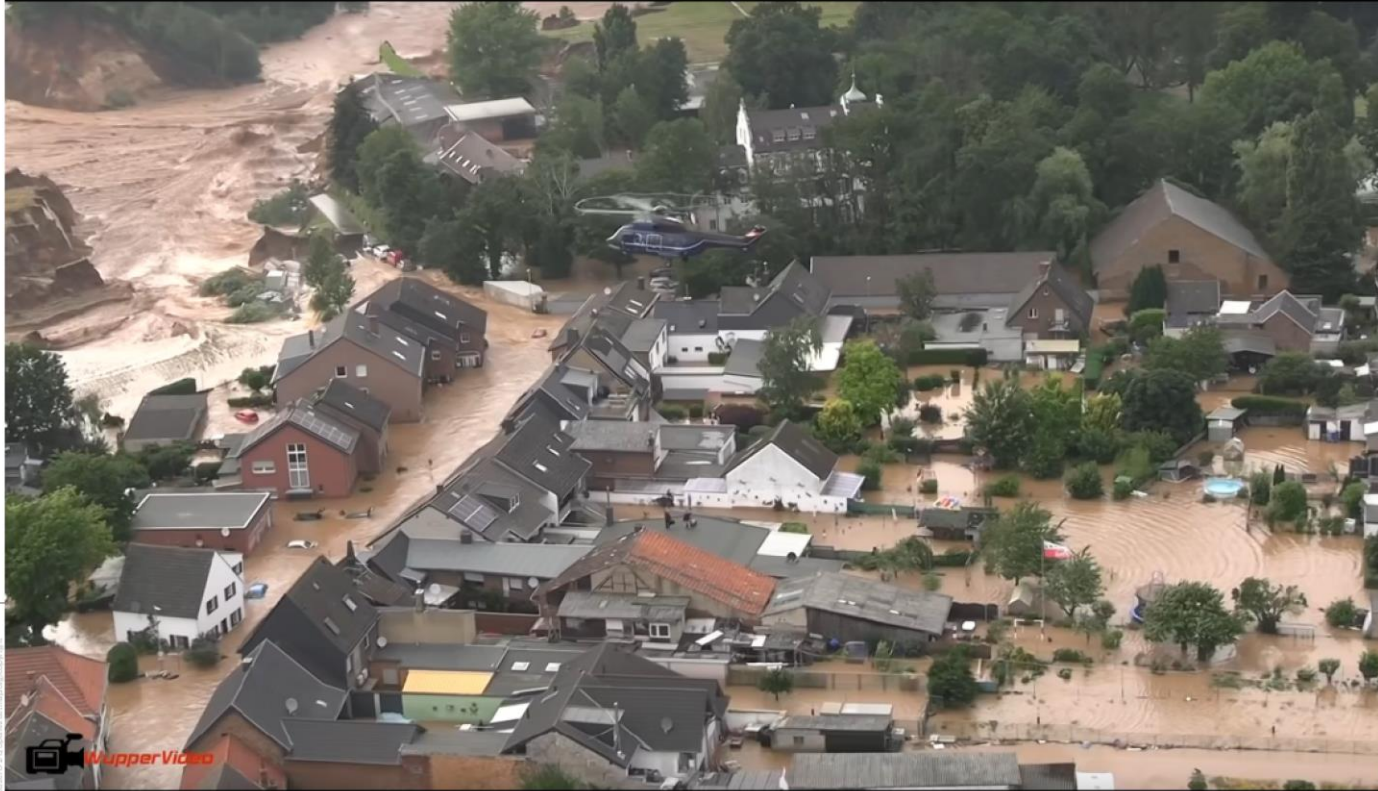
Aufnahmezeitpunkt 15.07.2021, nachmittags Zustrom 2. Welle

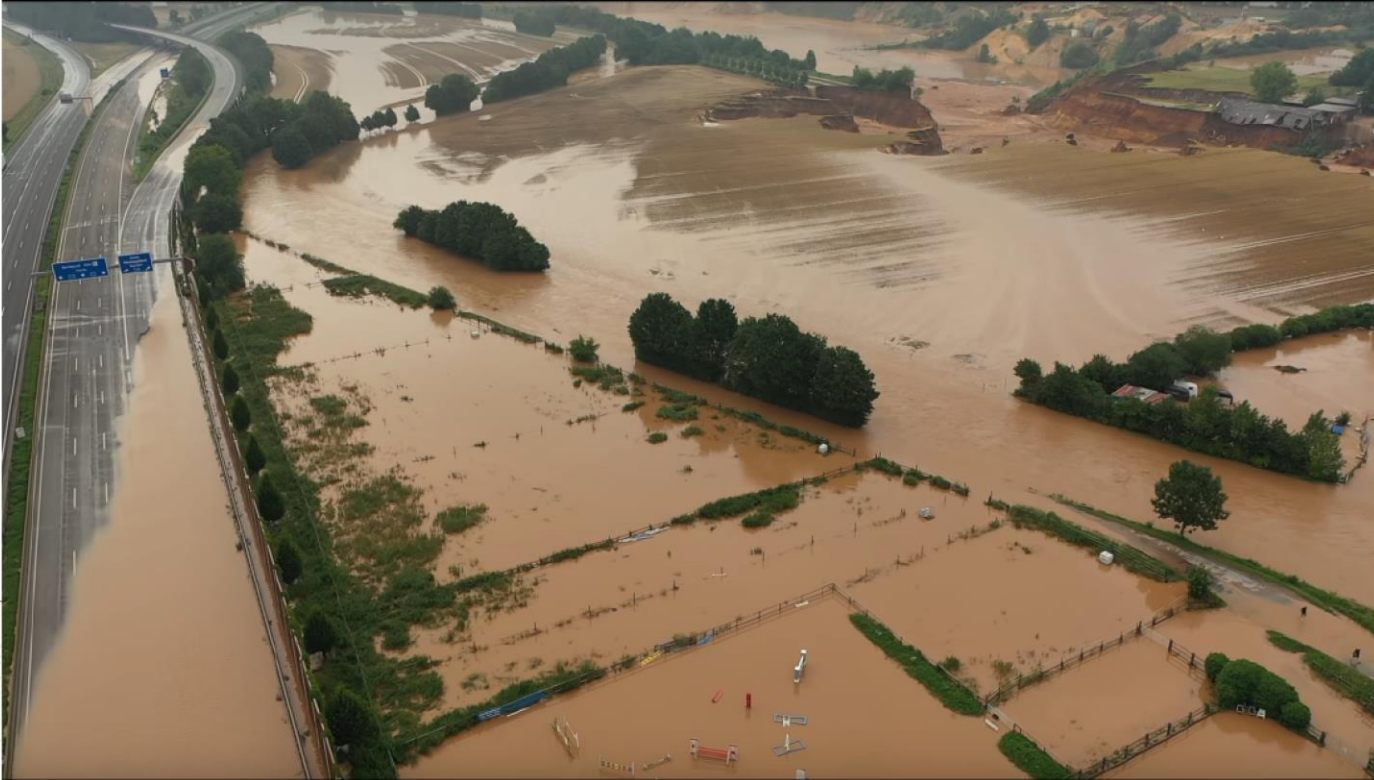
Aufnahmezeitpunkt 15.07.2021, 20:00 Uhr
HW-Situation am Abend, klar erkennbar: kein Durchbruch der Erft; im
Hintergrund: Seitengraben

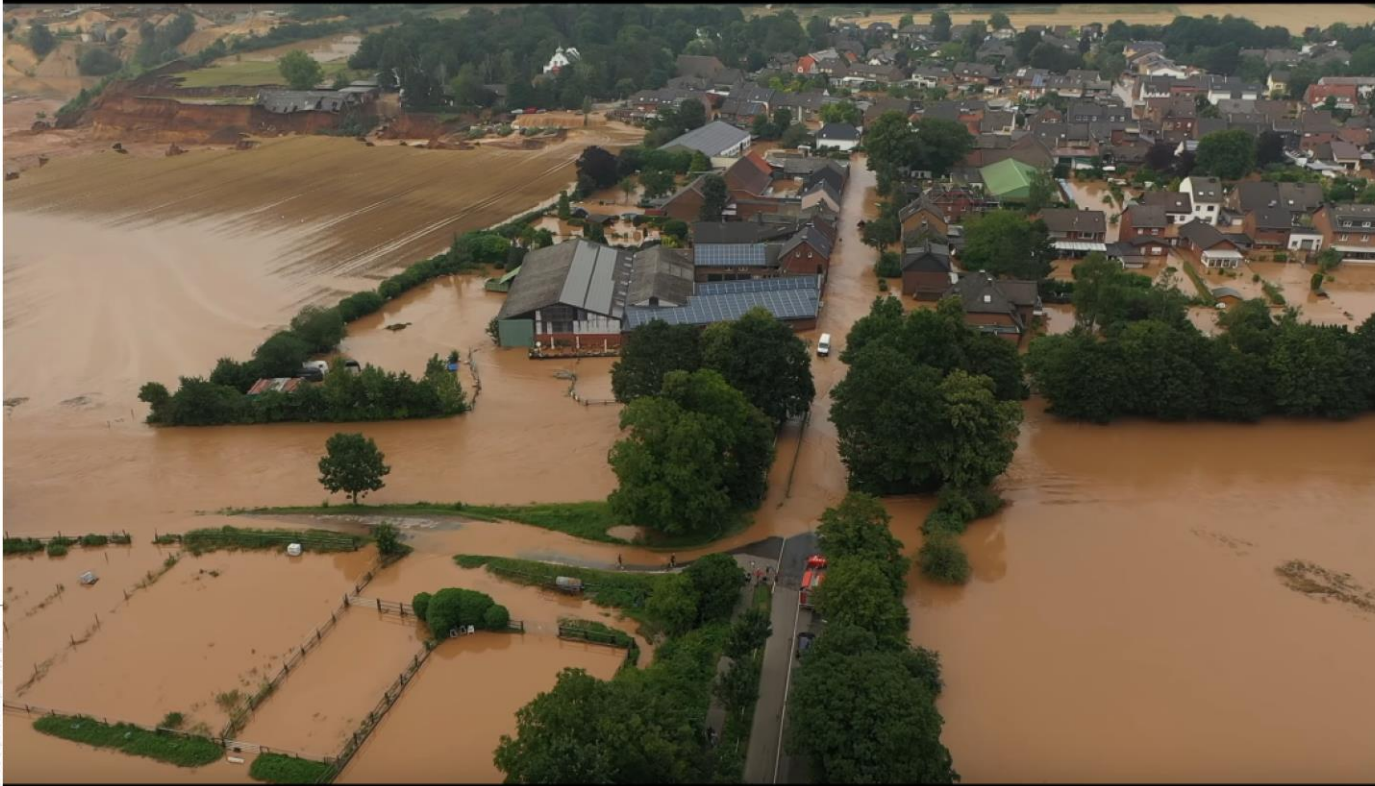
Aufnahmezeitpunkt 15.07.2021, 20:00 Uhr
HW-Situation am Abend; im Hintergrund: Situation Ortsrandlage
kurz vor Erreichen Radmacherstraße

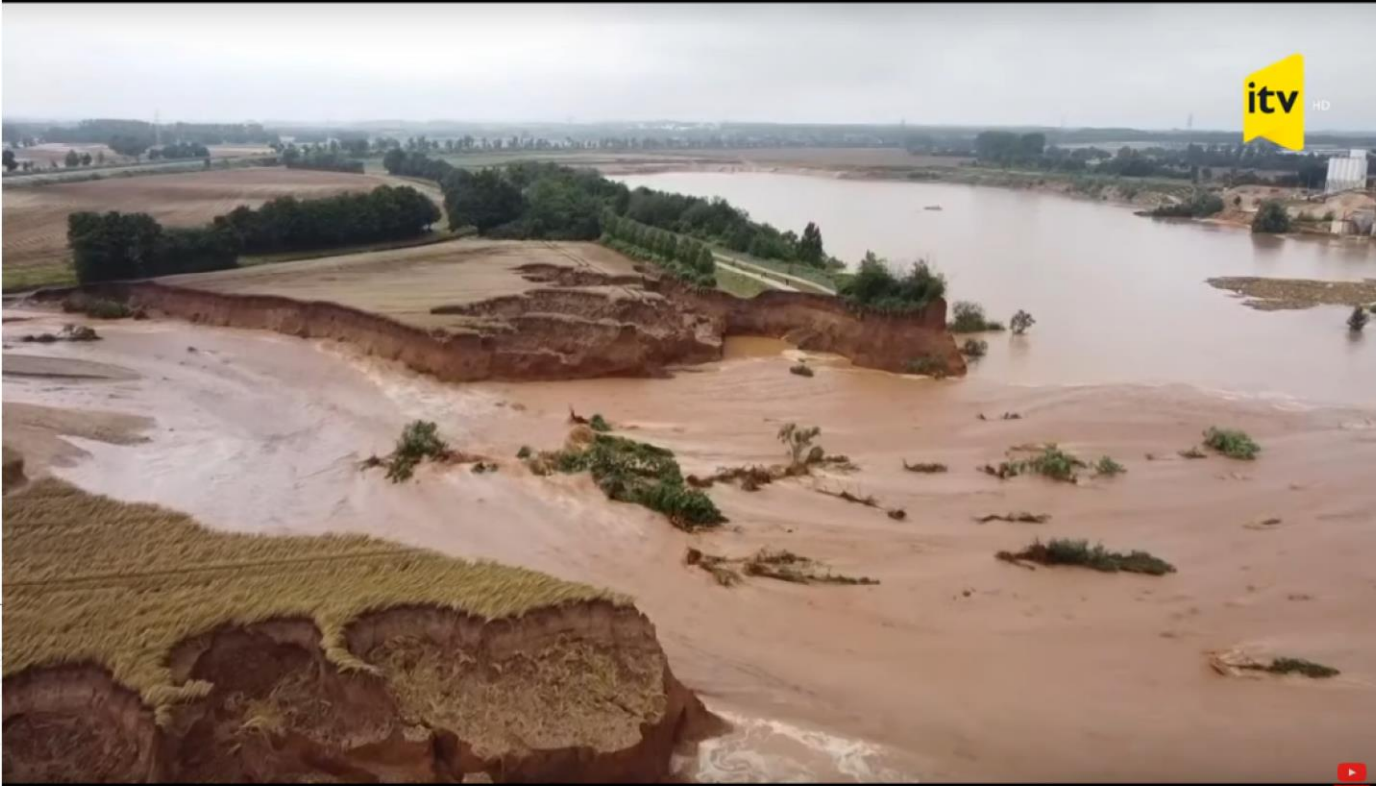
Aufnahmezeitpunkt 16.07.2021, 16:00 Uhr, ca.
Situation Durchbruch Erft, Erosionsfinger und Durchbruch TB

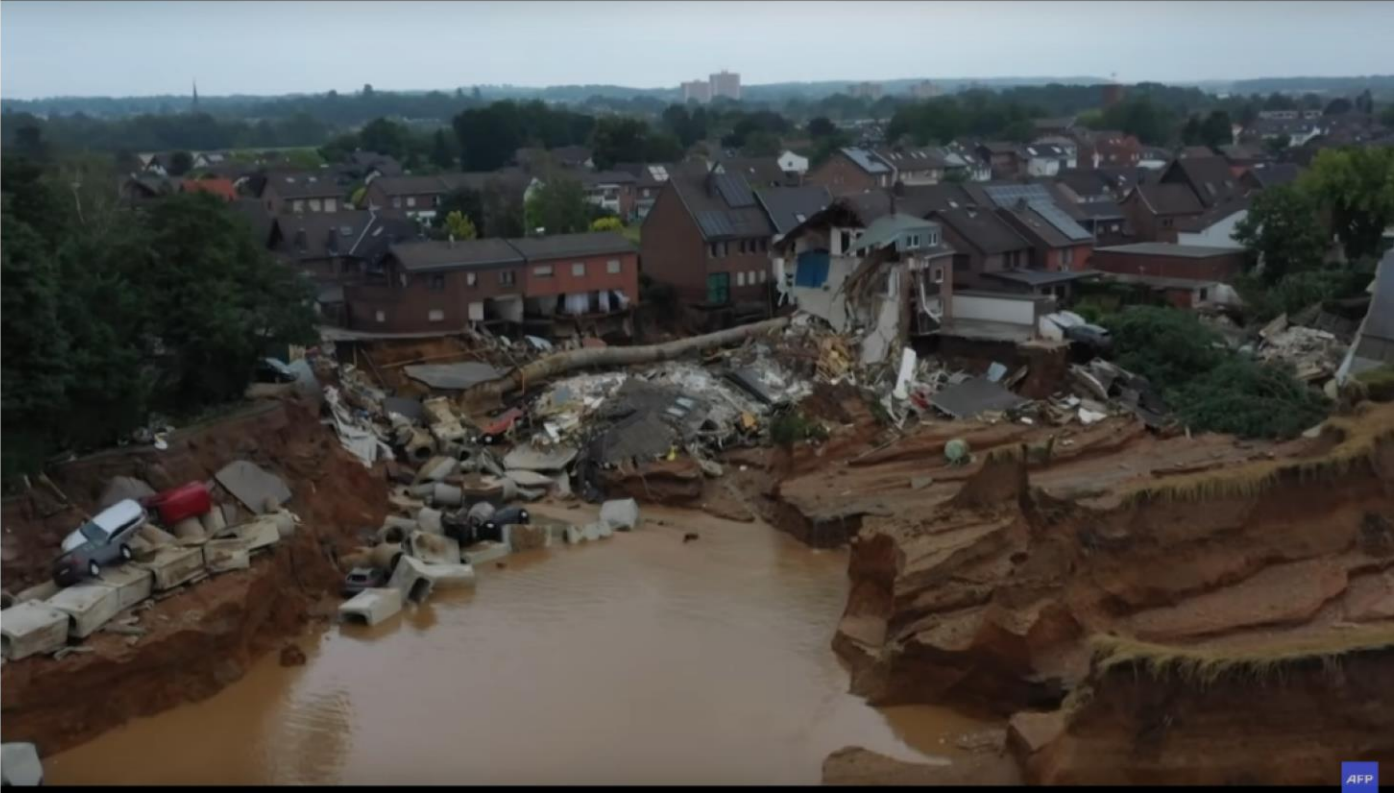
Aufnahmezeitpunkt 16.07.2021

Situation Ortsrandlage nach Abfluss HW, Bereich Radmacherstraße
